# 通学路対策箇所図(第二小学校区)

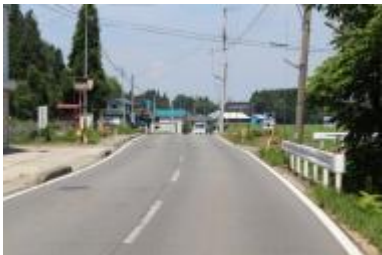
13 横断歩道がなく横断時危険である。

<対策メニュー>  
横断指導線の設置

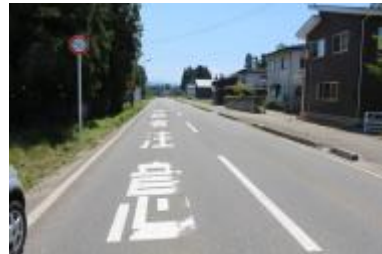
7 見通しが悪く、飛び出し等危険である。

<対策メニュー>  
横断指導線の再表示

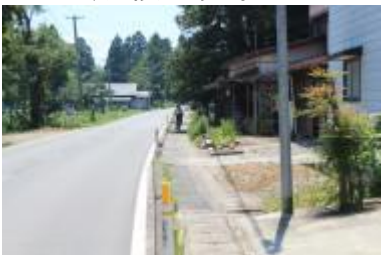
9 交通量が多い車道・歩道ともに狭いため、危険である。

<対策メニュー>  
外側線の再表示、路面表示の設置

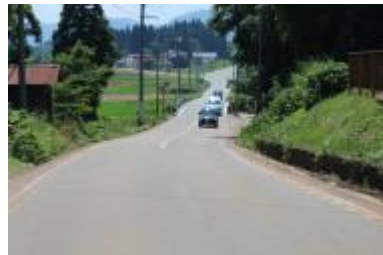
11 交通量が多いが車道が狭く、歩道もないため危険である。

<対策メニュー>  
外側線の再表示、路面表示の設置

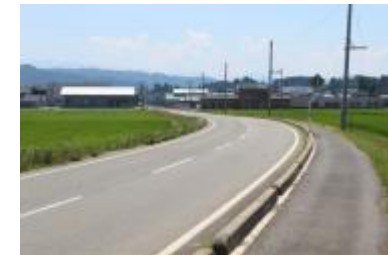
16 街灯がなく、夜危険である。

<対策メニュー>  
防犯灯設置 (町から地区への補助金)

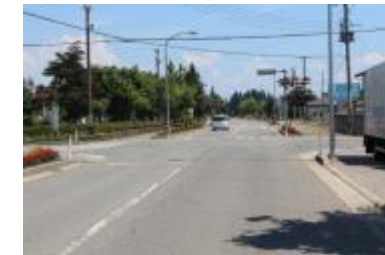
15 交通量が多いが信号がなく、横断時危険である。

<対策メニュー>  
交差点のカラー舗装化、外側線再表示

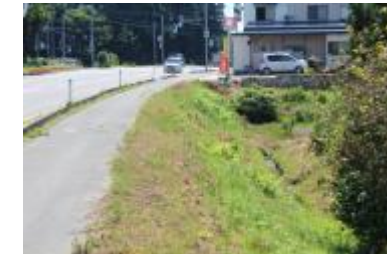
8 歩道と法尻水路との高低差が大きいため、危険である。

<対策メニュー>  
転落防止柵の設置

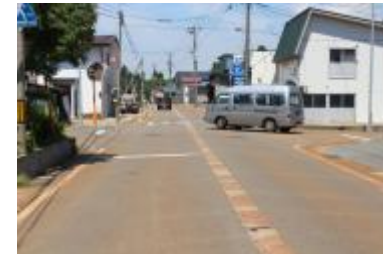
10 交通量が多く信号もないため、横断時危険である。

<対策メニュー>  
外側線の再表示、路面表示の設置
